# 令和4年度通学路合同点検結果対策箇所図

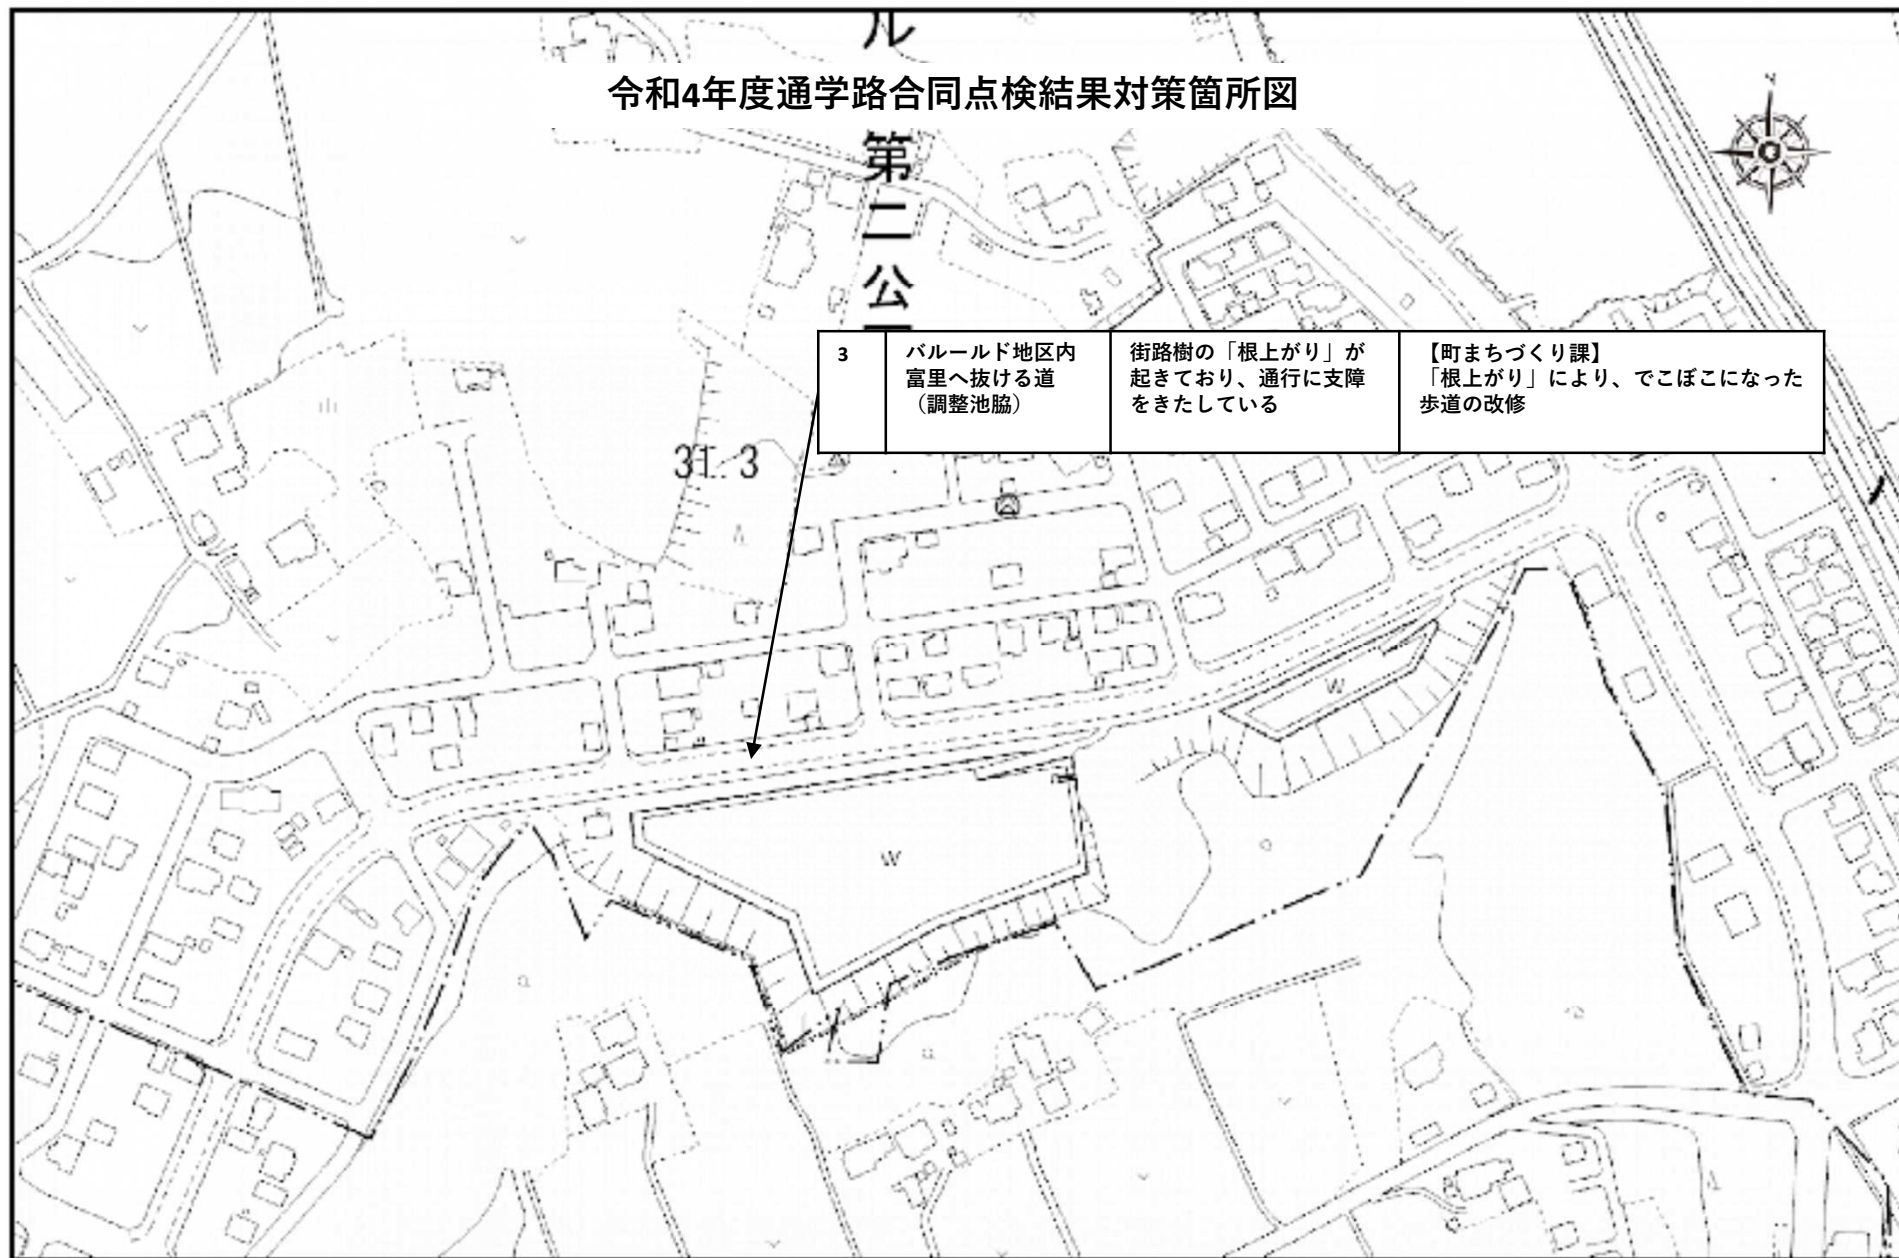
3

パルールド地区内  
富里へ抜ける道  
(調整池脇)

街路樹の「根上がり」が  
起きており、通行に支障  
をきたしている

【町まちづくり課】  
「根上がり」により、でこぼこになった  
歩道の改修

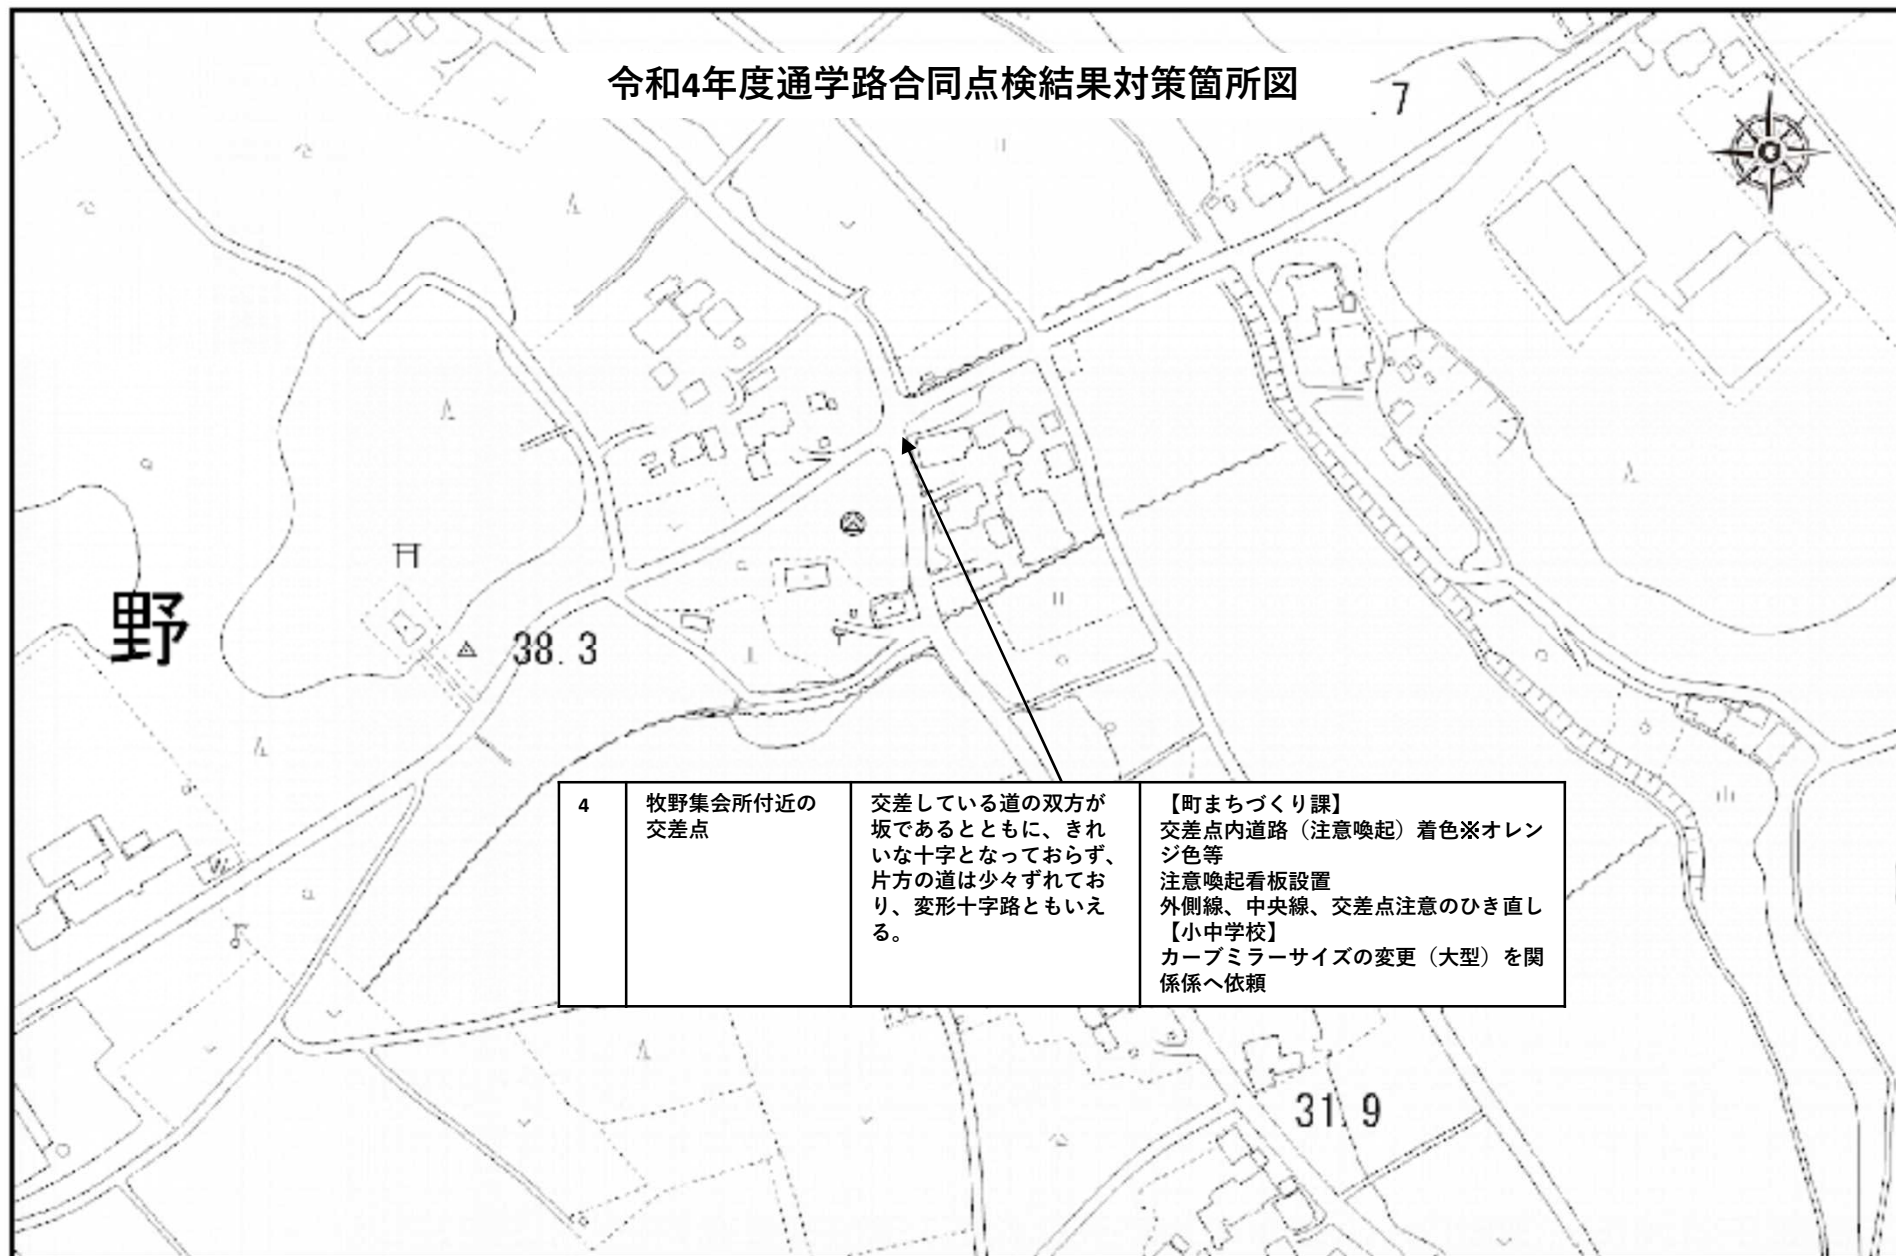
| 4 | 牧野集会所付近の<br>交差点 | 交差している道の双方が<br>坂であるとともに、きれ<br>いな十字となっておらず、<br>片方の道は少々ずれてお<br>り、変形十字路ともいえ<br>る。 | 【町まちづくり課】<br>交差点内道路（注意喚起）着色※オレン<br>ジ色等<br>注意喚起看板設置<br>外側線、中央線、交差点注意のひき直し<br>【小中学校】<br>カーブミラーサイズの変更（大型）を関<br>係係へ依頼 |

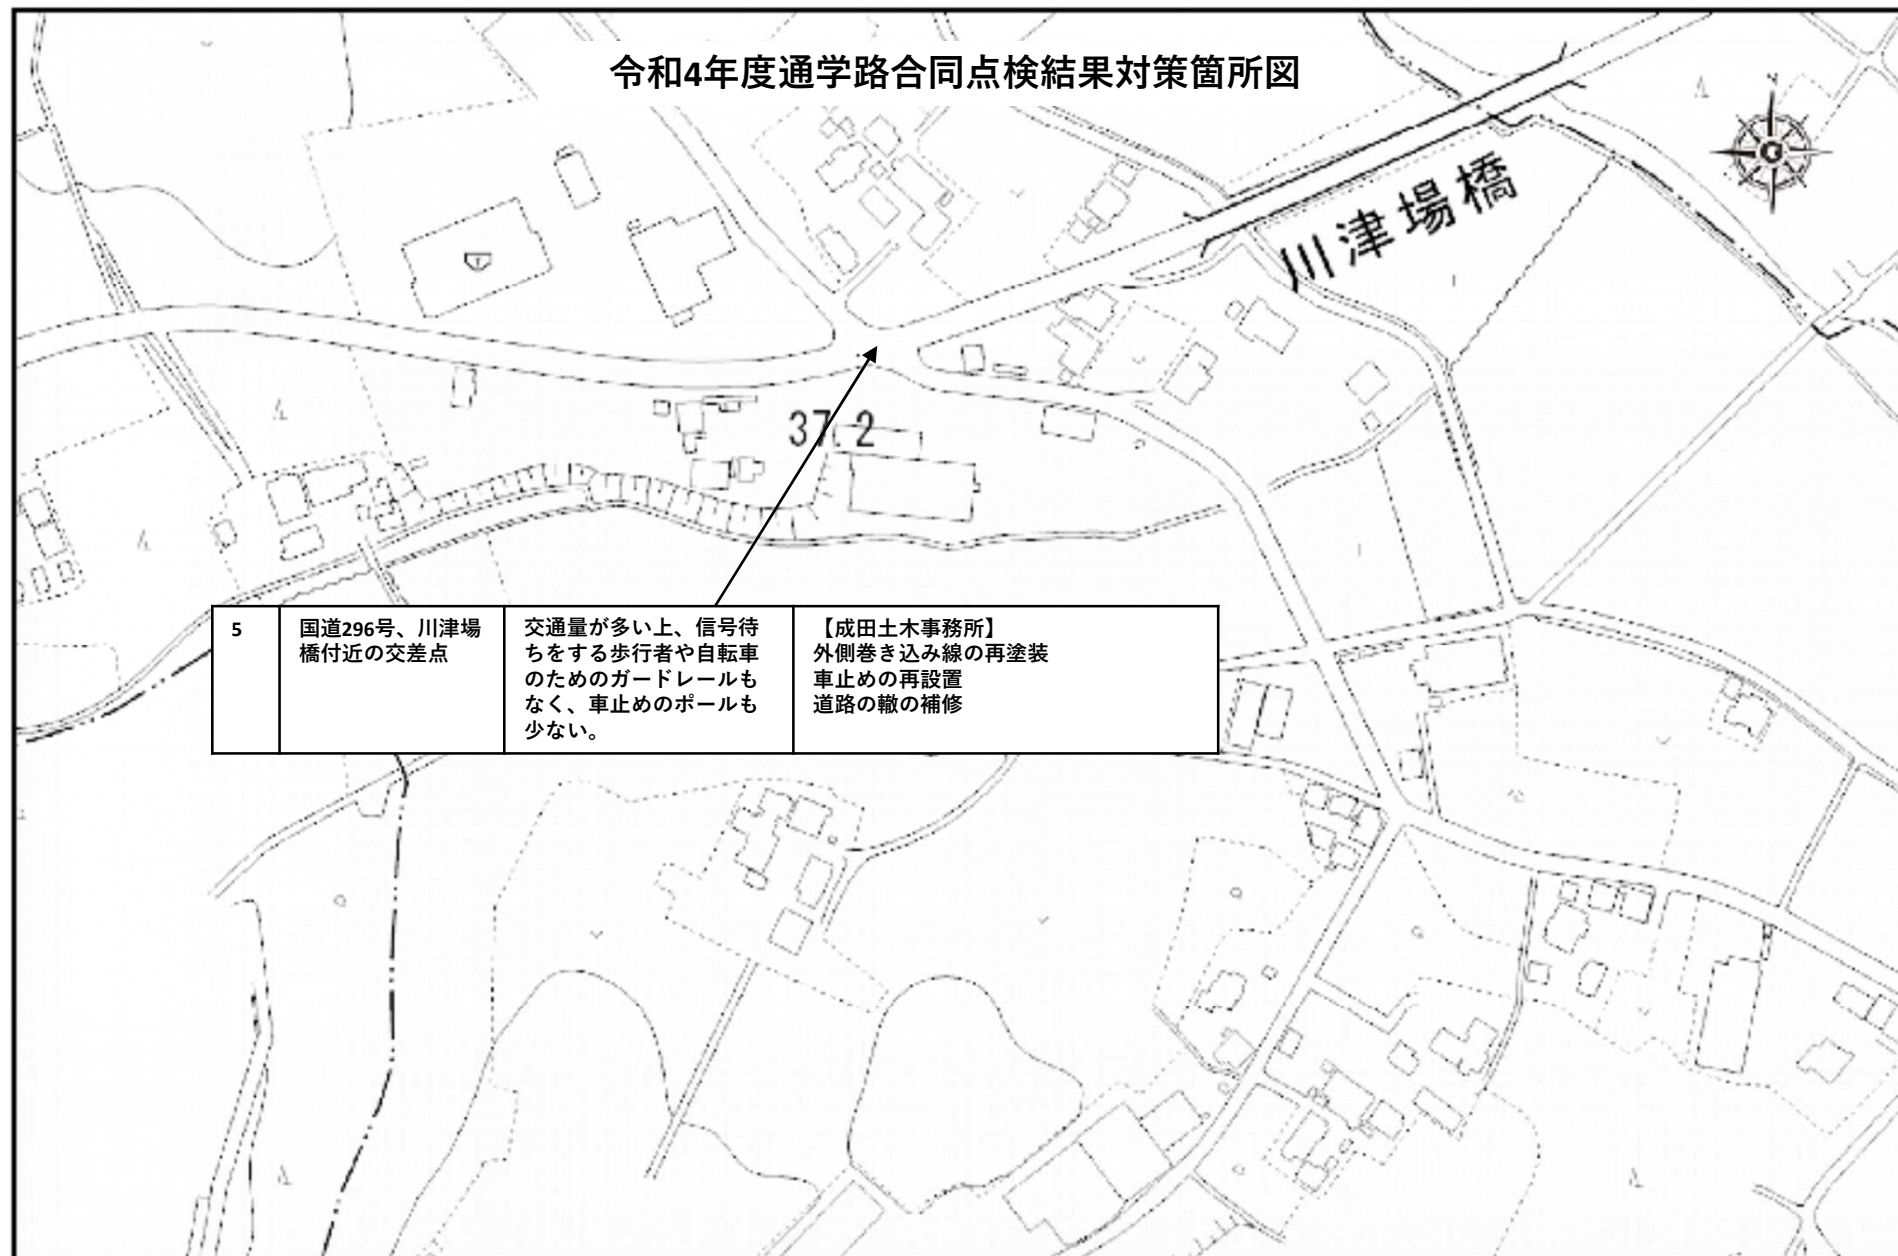
| 5 | 国道296号、川津場橋付近の交差点 | 交通量が多い上、信号待ちをする歩行者や自転車のためのガードレールもなく、車止めのポールも少ない。 | 【成田土木事務所】<br>外側巻き込み線の再塗装<br>車止めの再設置<br>道路の轍の補修 |
