# 令和5年度通学路合同点検結果対策箇所図

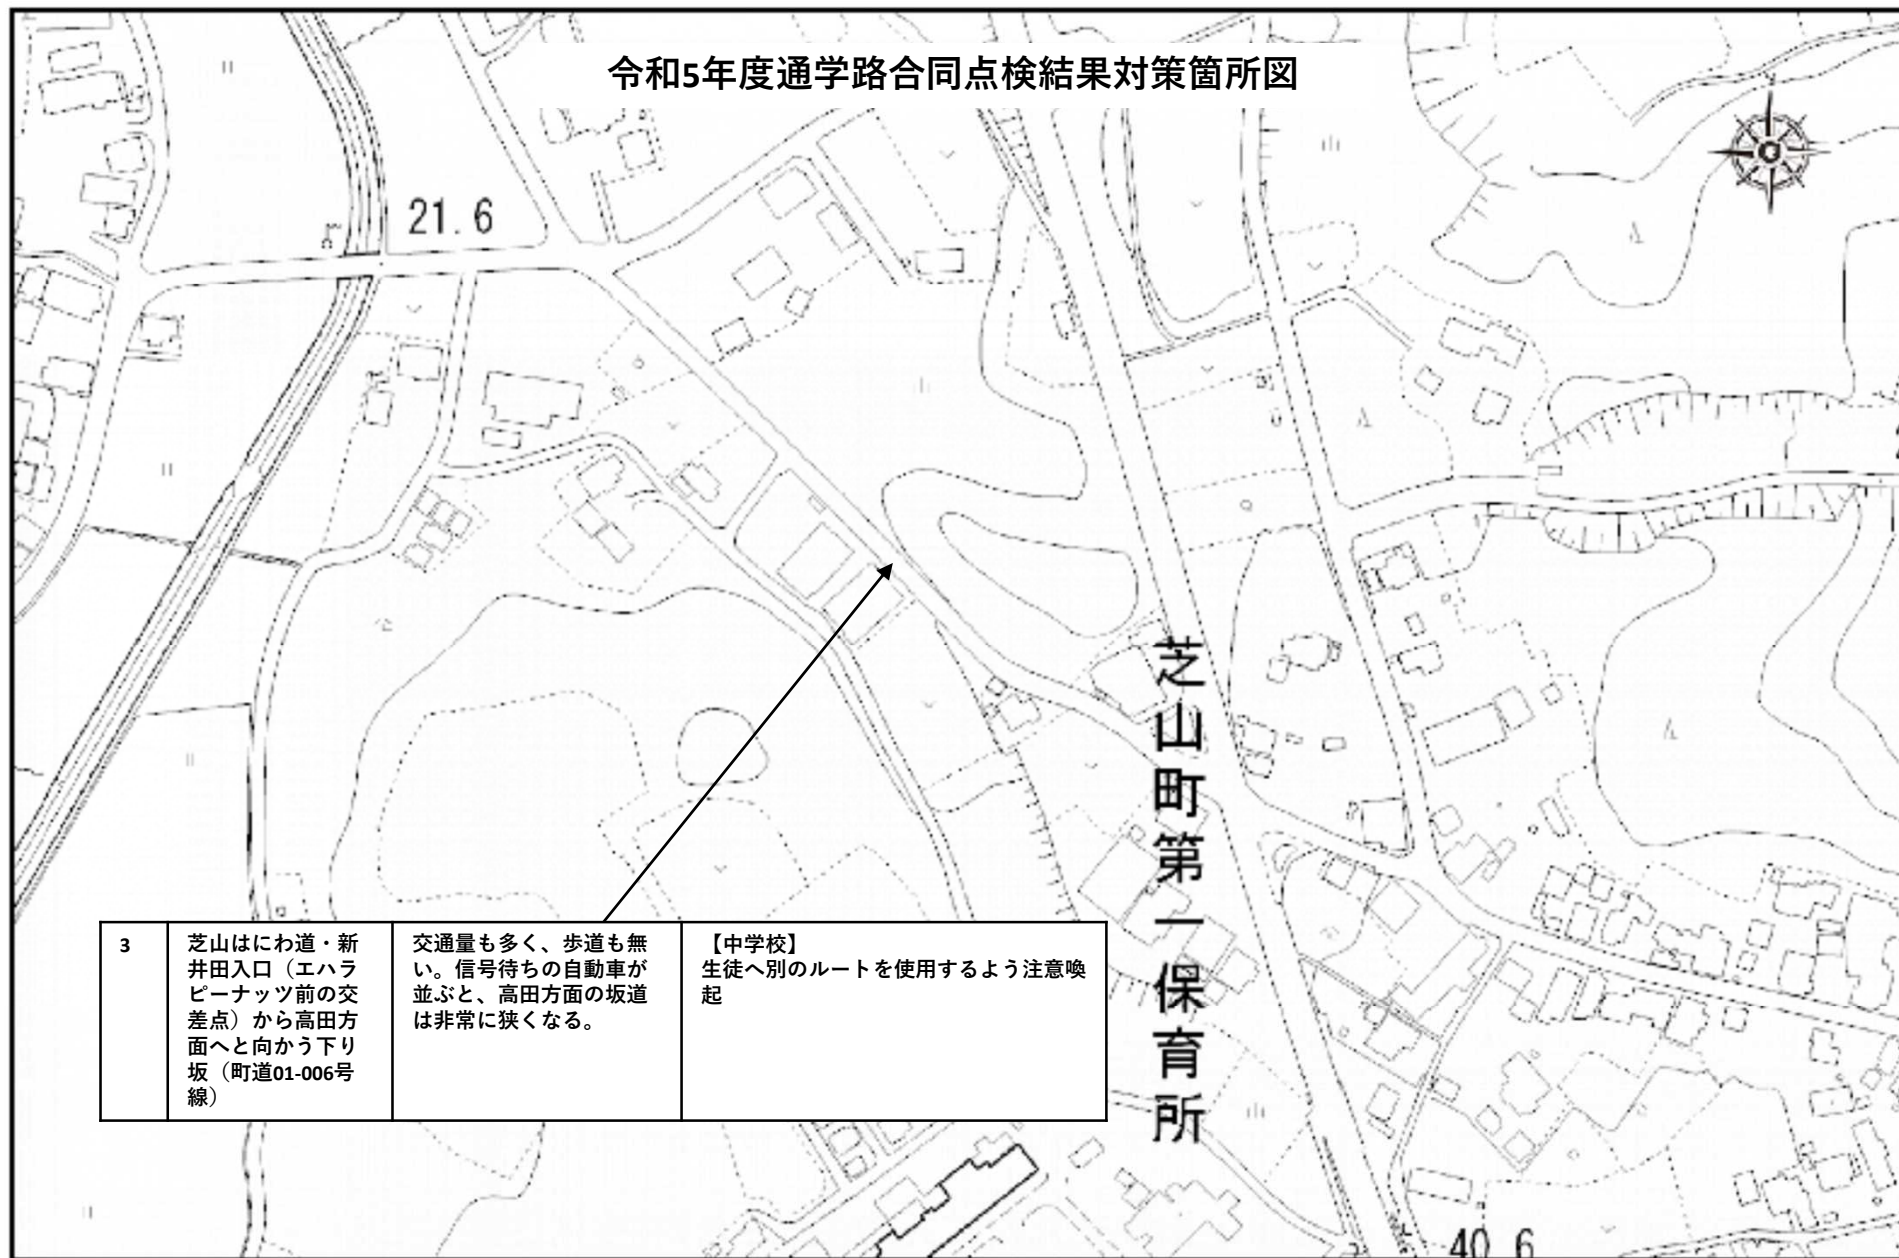
| 3 | 芝山はにわ道・新井田入口（エハラピーナッツ前の交差点）から高田方面へと向かう下り坂（町道01-006号線） | 交通量も多く、歩道も無い。信号待ちの自動車が並ぶと、高田方面の坂道は非常に狭くなる。 | 【中学校】<br>生徒へ別のルートを使用するよう注意喚起 |

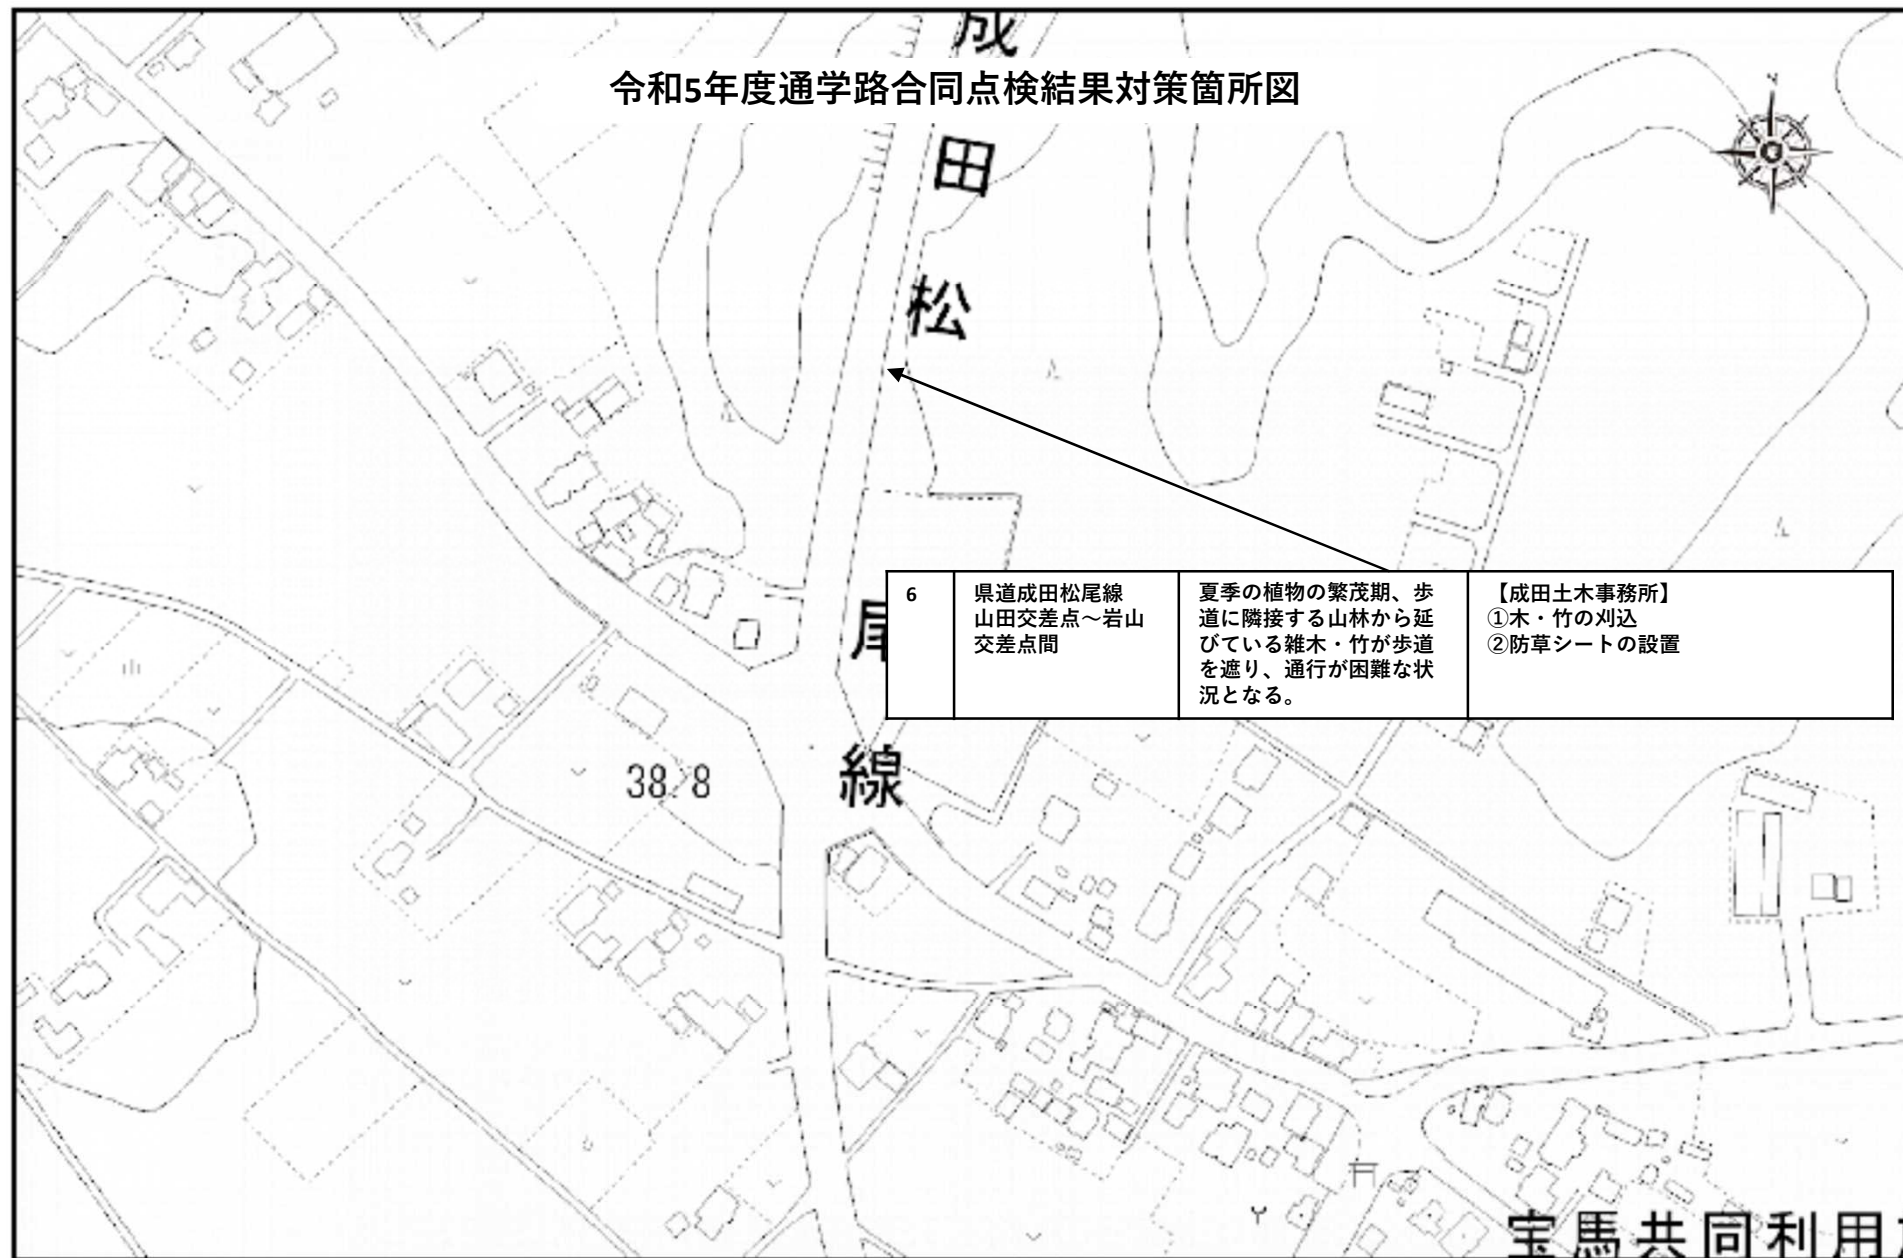
| 6 | 県道成田松尾線<br>山田交差点～岩山<br>交差点間 | 夏季の植物の繁茂期、歩<br>道に隣接する山林から延<br>びている雑木・竹が歩道<br>を遮り、通行が困難な状<br>況となる。 | 【成田土木事務所】<br>①木・竹の刈込<br>②防草シートの設置 |
